# 水蒸気・水・氷－湿気と熱の問題に関する研究事例の紹介 Vapor, Water, Ice – Study on moisture and thermal problem

京都大学大学院工学研究科 建築学専攻 伊庭 千恵美

### 3. 研究事例①：屋根瓦の凍結による劣化調査

#### 4. 研究事例②：カッパドキアの岩窟教会の劣化調査と保存対策の検討

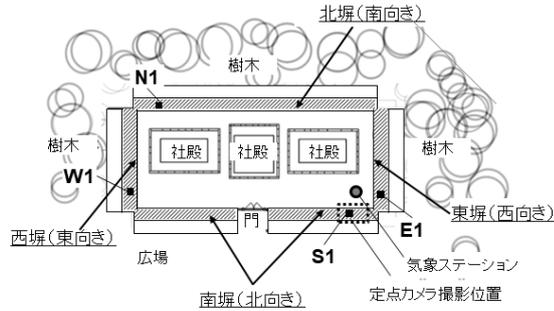
図3 調査対象の塀（平面図）と塀の様子

塀は社殿の四周を囲むように配置されており、各方位に面した瓦の裏面温度（葺き土との境界面）を継続的に測定した（図3）。調査対象地には気象観測装置を設置し、瓦の温度と外気温や日射等の環境条件との対応を検討した。また、冬季には塀の一部について、定点カメラで5分間隔のインターバル撮影を行い、雨水の流れ方や積雪の状況を確認した。測定対象の塀瓦は図4のように上から棟瓦（丸瓦）、のし瓦2段、棧瓦、軒瓦、葺き土、下地板という構成になっており、温度の測定は瓦と葺き土の境界部分で行った。測定結果は瓦と葺き土両方の温度の影響を受けていると考えられる。

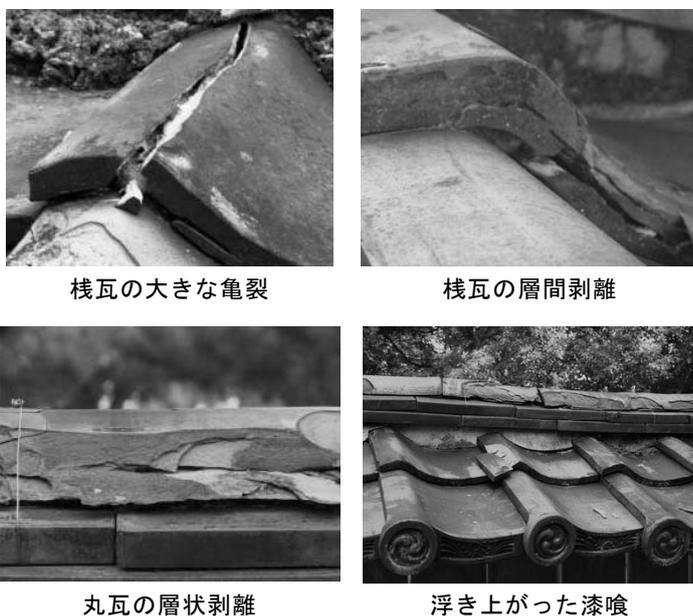
図5 特徴的な瓦の劣化

各瓦の特徴的な劣化の様子を図5に示す。棧瓦で大きな亀裂や層間剥離、棟の丸瓦で何層にも重なるような層状剥離が多く見られた。さらに、瓦裏面へ雨水が回り込まないように、防水の役目を果たす棟部分の漆喰の浮きあがりや剥離も見られ、葺き土への水分浸入が認められた。

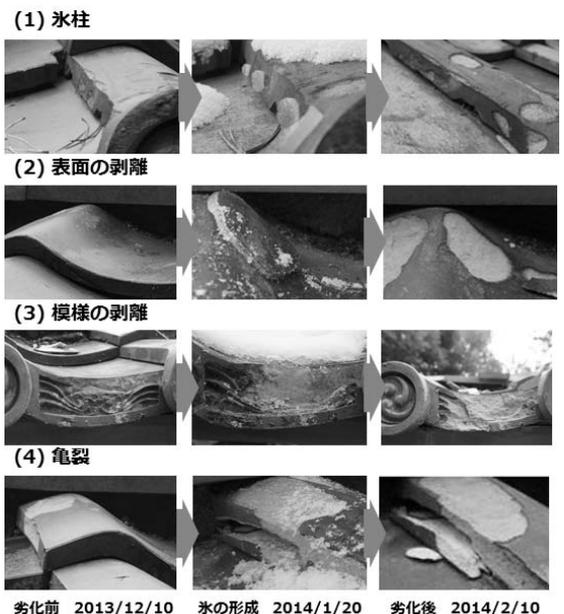
図6 塀瓦における氷の生成と劣化の進行

2014年1月20日の調査においては、凍結と凍結により劣化が生じる様子を観察できた。なお、観察時の外気温は約1℃であった。図6に凍結により劣化が進行する様子を示す。表面が剥離している箇所ですぐに氷柱が生成され、氷に持ち上げられるようにして生じた剥離、軒瓦の垂れの模様部分の剥離、瓦の厚さ方向中心における大きな割れが確認できた。さらに2月10日の調査では、凍っていた部分が剥離し、内部の素地が露出している様子が観察された。これらの観察結果から、瓦内部での含水率の分布に着目し観察結果から劣化のメカニズムの考察を行った（図7）。多孔質材料内部の水は、細孔の径に応じた毛管力を受けるため、同じ温度の自由水と比べて化学ポテンシャルが小さくなり、凝固点降下現象が生じる。松本ら<sup>27)</sup>は、熱力学の観点から、水分化学ポテンシャルと凝固点降下度の関係を導出した（式(2)）。

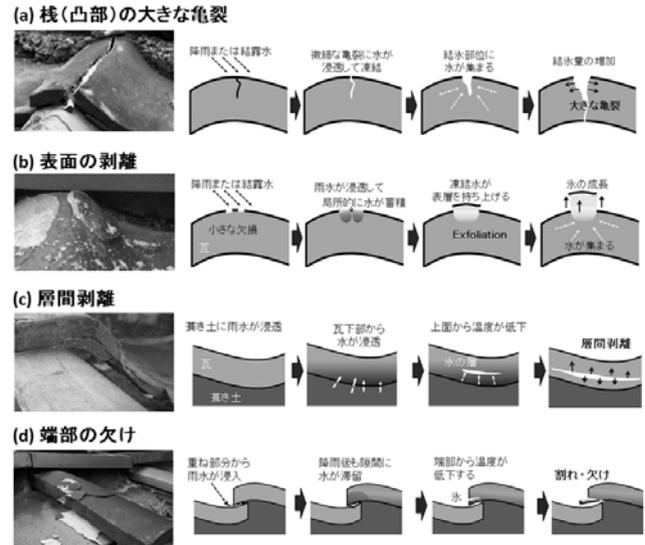
図7 凍結による劣化メカニズムの推定

図7(a)のように微細な亀裂に水分が浸透して凍結が生じると、水分の膨張により亀裂を広げる方向に力が働く。(b)のように結露や降雨により水分が瓦内部に浸透する場合、表面付近の含水率が局所的に高くなる。葺き土に含まれていた水分が浸透する場合は(c)のように瓦内部の含水率は裏面付近で高くなる。夜間放射により表面から温度が低下すると、温度と含水率が(2)式の結氷条件を満たす位置で氷が形成される。結氷が生じた部分では水分化学ポテンシャルが低下するため、水分が集まり、結氷量が増加し、剥離や亀裂が生じると考えられる。(d)は端部の割れや欠けについて考察したもので、瓦の重ね部分は浸透した水が蒸発しにくく含水率が高い状態が継続する。一方で、上に重なった瓦の端部は葺き土の熱容量の影響を受けにくく低温になりやすいため、他の部位に比べて結氷のリスクが高い部位であるといえる。

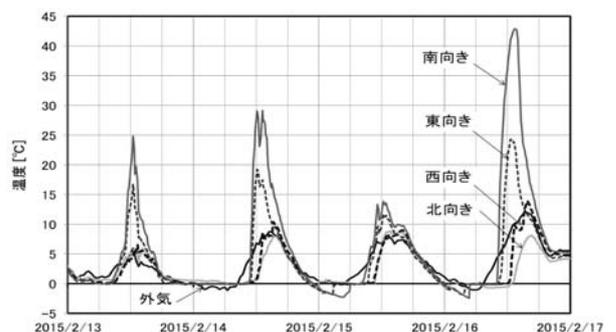
図8 方位による瓦裏面温度の違い

図8は、2015年2月13～16日の各方位の瓦裏面温度の推移である。瓦の温度を決定する環境要因としては、夜間放射、日射、対流熱伝達による熱移動および積雪が考えられる。調査対象地では2月中旬までは樹木に遮られてあまり日射が当たらないが、この時期になると方位によって日中の日射による温度上昇の違いが明確になる。東向きと南向きの瓦では、午前中に直達日射が当たるため、温度が急激に上昇する。一方、北向きと西向きは温度の上昇が遅れる。2月14日から15日にかけての夜間は北向き・西向きでは外気が0℃に近づくと瓦の裏面（または葺き土）で結氷が生じるため、一晩中温度がほぼ0℃となっている。東向きと南向きは夜間放射の影響で外気よりも温度が低下するが、ともにある時刻に急激に0℃付近まで温度が上昇する。これは、瓦裏面付近の未凍結水が凍結したためと考えられ、より遅く凍結が生じた南向きでは含水率がより低かったことを示唆している。凍結は外気

温が最も低下する深夜から早朝にかけて生じることが多いが、東向きは朝早くから日射が当たるため凍結が生じたとしても融解しやすく、北向き・西向きは凍結が持続しやすい。また、日中に日射が当たる南向き・東向きでは瓦に含まれる水分も蒸発しやすく、凍結のリスクも低くなる。実際に東向きよりも北向き・西向きで劣化が多く観察されたが、凍結の持続時間が長く結水量が増えやすい条件であったことも一因といえる。

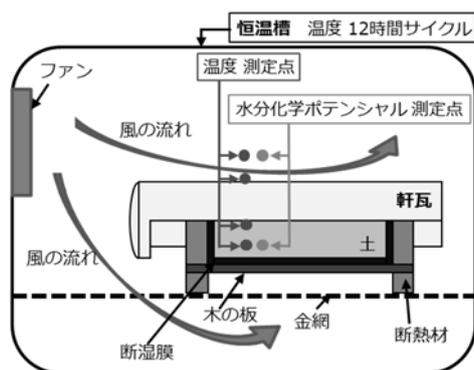
図9 軒瓦を想定した凍結融解実験の概要

材料の耐凍害性を確認する従来の凍結融解試験は、凍結時は低温空気に暴露し、融解時は全体を水中に浸漬するというもので、実環境下で観察されるものとは異なる劣化が生じることが、以前より指摘されてきた<sup>28)</sup>。本研究では、定点観測を行った塀の軒瓦を用いて、実験室で凍結融解実験を行った。その際、軒瓦の施工状況を再現するため、一部は葺き土に接し、一部は外気に露出するように試験体を恒温槽内設置した(図9)。

初期的に葺き土と瓦に十分に含水させ、1サイクルを12時間とし、 $-10^{\circ}\text{C}$ から $+10^{\circ}\text{C}$ まで恒温槽内の空気温度を変化させた(実験後半は装置へ着霜が生じ、最低温度は $-4^{\circ}\text{C}$ 程度となった)。瓦の表裏面と葺き土内部の温度、葺き土内部の水分化学ポテンシャルを測定した(測定結果は省略)。

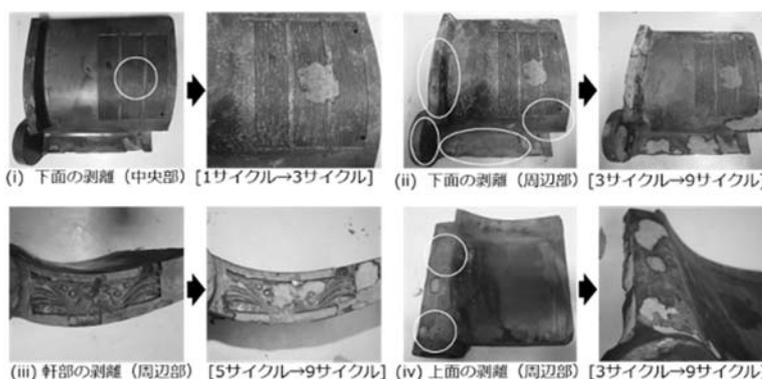
図10 凍結融解実験による瓦の劣化の進行

調査地での施工状態を再現し、初期的に十分な水分を与えて凍結融解実験を行った結果、実地調査で観察されたものに近い性状の劣化が確認された(図10)。葺き土に接している部位では、葺き土の熱容量と葺き土に含まれる水分の凍結による凝固熱の発生により瓦自体の温度が低下しにくく、ごく薄い表層剥離が生じたのみであったが、葺き土に接しない部分では温度が低下しやすく、現地調査で見られたような大きな剥離やえぐったような欠けが生じた。葺き土は水分の供給源である一方、その熱容量により瓦の温度低下を緩和させる効果があることが確認できた。

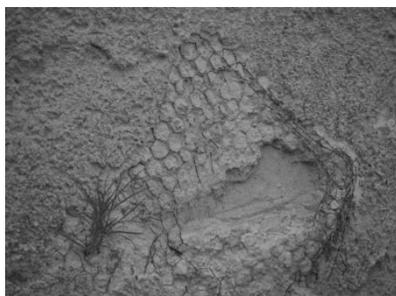
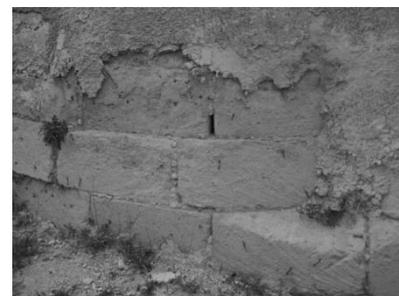
これまで、実際に適用可能な撥水剤が提案されてこなかったため、凝灰岩表面上の深刻なひび割れや侵食は、一般にライムセメントベースの被覆材で処理されてきた<sup>32)</sup>。被覆材と凝灰岩の境界に鋼製のメッシュを使った試みも行われたが、図12に示すように、界面への水の浸透や日射による熱衝撃などによりしばしば界面での剥離が生じている<sup>33)</sup>。いったん過度な処置を行うと将来的に再処置をすることが不可能となり、継続的な保存活動を行うことが困難になるため、凝灰岩の侵食を遅らせる効果的な表面処理や被覆の方法が見つかっていないのが現状である。

図12 不適切な保存処置の例  
(左：錆びた金属メッシュの露出、右：被覆材のはがれ)

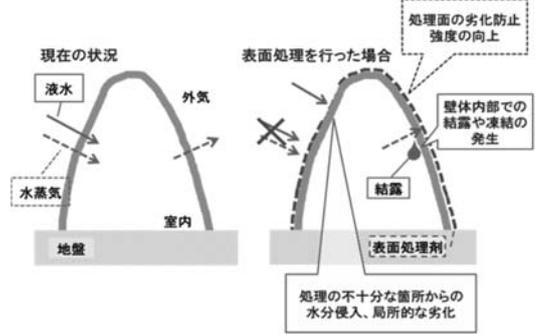
図14 表面処理による劣化の懸念

本プロジェクトでは、カッパドキア・レッドバレー内に単体で建っている岩窟教会であるウズムル教会（聖ニキタス聖堂）（図13）を検討対象とした。本教会では、環境や、岩質、地殻運動および生物活動や継続的なヴァンダリズムのような人間活動によって生じた、深刻なひび割れ、表面の崩壊や剥離という劣化現象が見られる。カッパドキアで見られるような表面の崩壊や凍結による破碎の抑制には、水分の浸入防止や材料の空隙率の低減が効果的であるとされるため、石造文化財では表面処理剤の塗布が行われることがある<sup>34)</sup>。しかし多孔質材料内の凍害発生の有無や発生箇所は外界の気象条件や材料物性、水分環境など様々な要因に影響される。図14に示すように、外壁に表面処理剤を適切に施工できていない場合、地下水の吸い上げや塗布が不十分な箇所からの水分の浸入、表層での物性値

が変化するによって、現在とは異なる箇所で劣化が発生・進行する懸念がある。

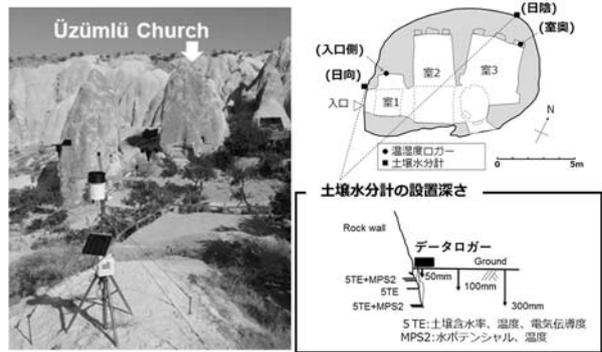
図15 気象ステーション 図16 センサー設置位置

ウズムル教会周辺の外気温度、相対湿度、降水量、風向・風速と日射量を測定するため、気象ステーション(Onset HOB0 U30-NRC)を設置した(図15)。また、教会内の温湿度を測定するため、入口付近(図16:入口側)と最奥の室3(図16:室内)の2か所のアルコールに温湿度データロガー(HOB0 U23)を設置した。土壌内の温度と水分の測定を行うため、教会の南側(日向)と北側(日陰)の2か所に15cm角の小さな穴を掘り、図16に示すように、地表から深さ方向50、100、300mmの3か所に土壌含水率計(Decagon 5TE)と水ポテンシャル計(Decagon MPS2)を地盤に水平に挿入した。その後、穴は元の土壌で埋め戻した。各測定において、データの記録インターバルは10分とした。

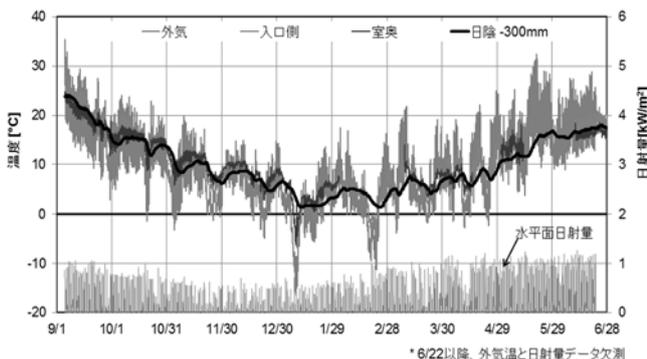
図17 外気・室内・地盤温度(2014年9月~2015年6月)

図17に、外気・室内・地盤(日向・300mm深さ)の温度と全天日射量を示す。外気温の日変動は約10℃と大きい、教会内温度の日変動は1~3℃であり、非常に小さい。入口付近の室温は外気の流入・流出により外気温の影響を受け、かつ外壁が強い直達日射に曝されるため、北側にある室3よりも変化が大きい。室3では岩窟の熱容量が大きいので年間の温度変動も小さい。

向にあるが、仮に外気温が $-4^{\circ}\text{C}$ を下回る状況を凍結による破砕が生じやすい条件とすると、2014～2015の冬期間、ウズムル教会付近の外気温がその条件を満たした回数は予想を大きく下回り、わずかに4回であった。一方、地中温度は、最寒期の日陰であっても、地中50mmより深い部分で $0^{\circ}\text{C}$ を下回ることではなく、地中300mm深さでは、日向の方が図17に示した日陰よりも平均して $2\sim 3^{\circ}\text{C}$ 温度が高くなった。このことから、地盤内部での凍結はほとんど生じないといえる。

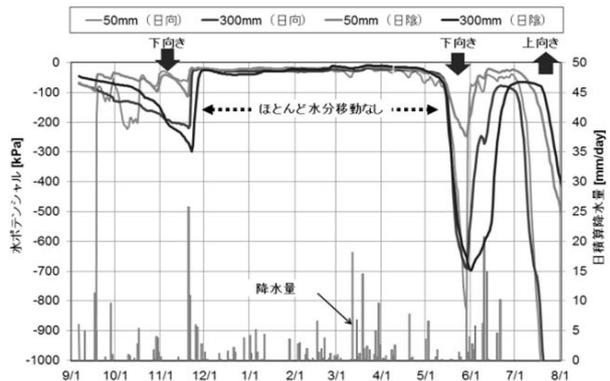
図18 地中の水ポテンシャル(2014年9月~2015年7月)

図18は、日向と日陰における、地表面からの深さ50mmと300mmの土壌の水ポテンシャルと、気象ステーションで観測された10分間積算降水量を示したものである。土壌内の水分移動はポテンシャル勾配により生じるため、地中の水分移動の方向は地表面からの深さ50mmと300mmでの水ポテンシャルの差から推測できる。

2014年11月の終わりまで、日向・日陰ともに水分移動は下向きであり、11月末の大量の降雨の後、すべての測定点において、水ポテンシャルが急激に上昇した。冬期間（12～2月）、各深さにおける水ポテンシャルは、定期的な少雨により高い値で維持されており、深さ方向でのポテンシャル勾配はほぼ0であった。4月以降は、地表面からより深いところでポテンシャルが低下し始め、下向きの水分移動が生じたと推定される。6月には激しい降雨のためまず50mm深さのポテンシャルが急激に上昇し、遅れて300mmでもゆっくりと上昇した。夏の間、地表面付近では蒸発が支配的となり、水分移動は上向きとなった。日向でも日陰でも同様の傾向がみられた。これらの結果から、この地域では日射強度に関係なく、教会を構成する岩石は継続的に多量の地下水を吸い上げることはなく、逆に、時々激しい降雨・降雪が脆弱な凝灰岩の浸食を引き起こしていると考えられる。したがって、撥水性を与える材料を塗布し、構造体への水分浸透を抑制することが、劣化対策として効果的であると考えた。

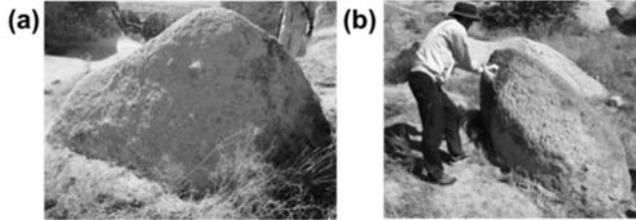
ウズムル教会の近くで2つの小岩体を選択し、試験に供した。図19の(a)は何も塗布しないもの、(b)は Permeate HS-360 を全面に塗布したものである。小岩体試験においては、凝灰岩体の風化の度合いを定量化するために、図20(a)に示すように岩表面にステンレス釘を打ち込み、岩から出ている部分の長さを定期的に測定することとした。岩体の各方位に2か所ずつ(上部と下部)とさらに上面の計9か所に釘を打ち込んだ。岩の表面から出ている釘の長さについては、図20(b)のようにデジタルノギスで釘の左右を測定した。

図19 屋外暴露試験体  
(a) 無処置 (b) 撥水処理あり

この測定は、現地の協力者によって数週間ごとに行われている。施工後8カ月が経過し、無塗布の試験体においては、岩体の足元に風化した凝灰岩の粉が堆積し、9本中6本の釘が抜け落ちてしまったが、撥水剤処理した岩体においては、風化堆積物は非常に少なく、釘の抜け落ちは見られない。ただし、処理された岩体では、ある厚さを伴った剥離が数か所見られた。局所的に水分が蓄積した部分で、冬期にこのような劣化が生じたものと考えられる。さらに、現地協力者からの定期報告によると、撥水処理後1年を経過しても濡れ色が残り、時間とともに濡れ色が強くなっていることがわかった。日本国内では時間とともに濡れ色が薄れていったが、カッパドキアでの実地試験では濡れ色が継続する理由については、現地の岩の温度や気温によって有効成分の蒸散速度が異なるなど、現象との相関関係と施工方法の改善策を検討する必要がある。今後も継続的に測定観察を実施し、色の変化とともに凍害等の劣化抑制効果について検証を行う。

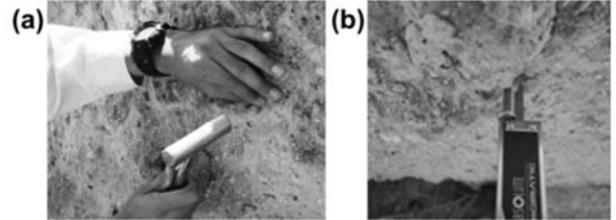
図20 風化の度合いの定量化  
(a) ステンレス釘の打込み (b) 釘の長さ測定

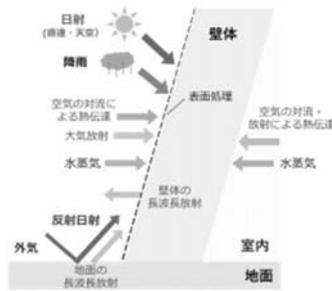
図21 解析モデル

計算モデルの概要を図21に示す。厚さ1000mmの凝灰岩単一層からなる南北に面した傾斜角80°の

外壁を検討対象とし、それぞれ一次元の熱水分同時移動解析を行う。降雨については外部風向と降雨の落下速度を用いて、壁体表面が受ける降雨流をその傾斜角・方位角に応じて計算する。

本解析では撥水剤の塗布が壁体内部の熱水分性状に与える影響を検討する。撥水剤は塗布面から2mm~5mm 深さまで含浸して硬化し、含浸部分の透湿性を失わずに撥水性を与えるという特徴を持つ。よって撥水剤ありの場合には、含浸部分の液水移動および表面からの液水浸入がないものとした。また含浸深さは外気側表面から3.5mmとした。外壁の外気側と室内側の境界条件は、ウズムル教会近傍の外気と室内空気の温度と相対湿度、日射量、降水量の測定結果を使用した(図22・図23)。壁体内部の初期条件は、温度と相対湿度ともに各表面はそれぞれ外気、室内空気の初期値と等しいとし、内部を直線分布とした。境界面での熱水分流の計算に用いた係数は表2の通りである。

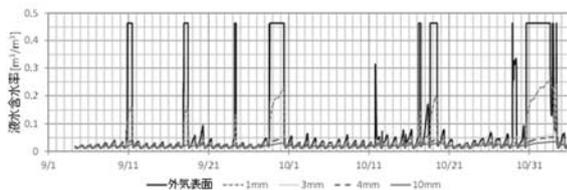
図24 南面・塗布なし 含水率変動

計算期間は2014年9月4日から11月5日である。はじめに塗布なしの条件で壁体の方角が壁体内部の熱水分性状に与える影響を検討する。図24、25に外気側表面と表面から1mm深さ、3mm深さ、4mm深さおよび10mmにおける両Caseの液水含水率の経時変化を示す。両方位面ともに水分移動が盛んであるのは外気側表面から3mm深さまでの範囲で、壁体内部は常に比較的乾燥している。これは外気側表面での劣化が顕著であるという観察結果と矛盾しない。壁面に入射する降雨量は南面の方が大きいですが、含水率は南面の方が低くなる傾向にある。11月3日から5日にかけて両者で凍結が発生したが、発生範囲・量ともに北面が南面を上回る。これは日射によって南面の方が高温となるためである。

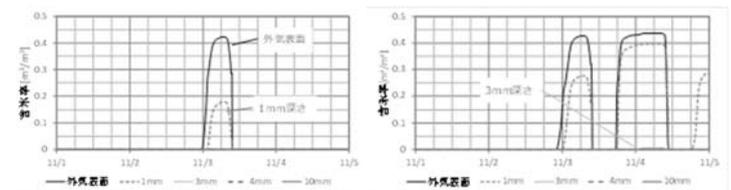
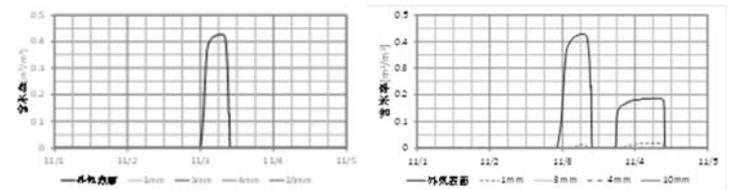
図26 11月1日から5日における各条件の含水率変動

次に撥水材を塗布した場合を検討する。南北両面で、塗布ありのほうが含水率・含氷率が低減される傾向にあった。例として図26に全ての条件について11月3日から5日にかけての含水率変動を示す。この結果より、外気側表面に一樣に塗布した場合では水分の浸透と凍結に由来する劣化の抑制に対して効果的であるといえる。
